# 晋江东石宏铨镗公司“12.17”一般机械伤害 事故调查报告

晋江市政府事故调查组

2025年4月17日

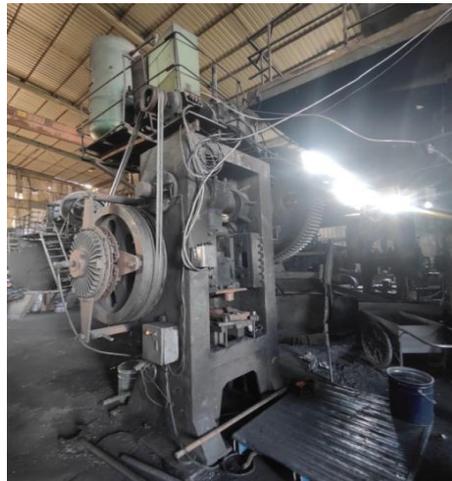
图1 涉事“飞边机”

事发生产班组为第13生产小组，该班组当晚的工作任务是生产“弯臂”，主要涉及电炉加热、稳形、主冲和飞边四个工序，飞边工序使用的设备为“飞边机”（编号8-4，详见图1）。涉事“飞边机”日常用来切除“弯臂”的毛边和废料，由电机、皮带轮、齿轮、滑块等部件构成。涉事“飞边机”由电机驱动，带动皮带轮旋转，在工人踩踏脚闸后，驱动齿轮转动，进而带动滑块作业。皮带轮直径约1.25米，皮带轮下端距离地面约1米。

根据福建省产品质量检验研究院出具的编号：（2025）MJJD—0013 技术鉴定报告：受鉴飞边机未设置安全标志，且其皮带轮在工作时存在对人体造成机械伤害的可能性，但未设置相应的安全防护装置，达不到 GB 5083—1999 标准要求，存在安全隐患。

工人胡\*安全意识薄弱，对作业场所存在的危险因素辨识不足，未佩戴安全帽，在未设置安全警示标志的“飞边机”旁作业时，头部不慎触碰到未设置安全防护装置且正在高速旋转的皮带轮，导致其本人死亡。

泉州市宏铨铰机械制造有限公司要深刻吸取事故教训，严格遵守有关安全生产的法律、法规，建立健全和完善全员安全生产责任制，督促从业人员遵守安全生产规章制度，认真组织实施从业人员安全生产教育和培训；要强化安全生产隐患排查治理工作，对存在安全生产隐患的生产环节要采取有效的安全防护措

施，设置相应的安全警示标志，及时消除事故隐患；要监督、教育从业人员按照使用规则佩戴劳动防护用品，要加强现场安全管理，及时发现和制止从业人员的违规作业行为。
